台風15号・19号対応に  
関する報告書（暫定版）

台風15号（令和元年 9月 9日～令和元年 9月25日）

台風19号（令和元年10月12日～令和元年10月16日）

かずさ水道広域連合企業団

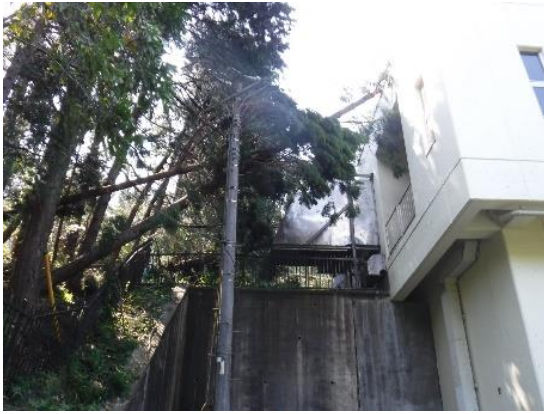
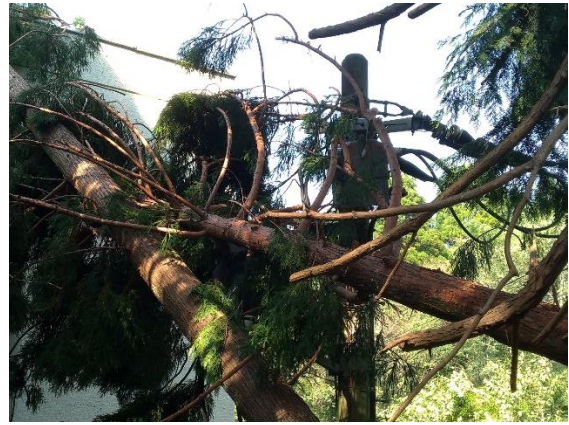
第2中継ポンプ場 受電箇所への倒木

また、南部系全体の給水への影響を考慮すると、第2中継ポンプ場の増量が必要不可欠なことから早期復旧を何度も依頼したものの倒木による電柱倒壊、ケーブル切断から送電の見込みが立たないとのことから、停電から4日半後に電源車で給電することになりました。

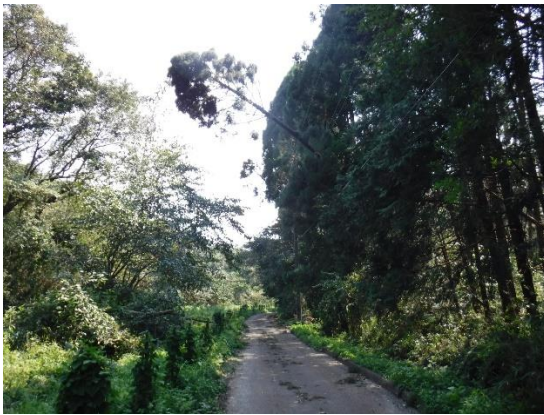
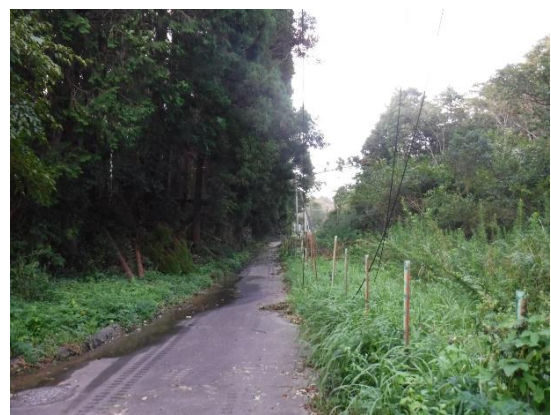
第2中継ポンプ場付近ケーブル切断箇所

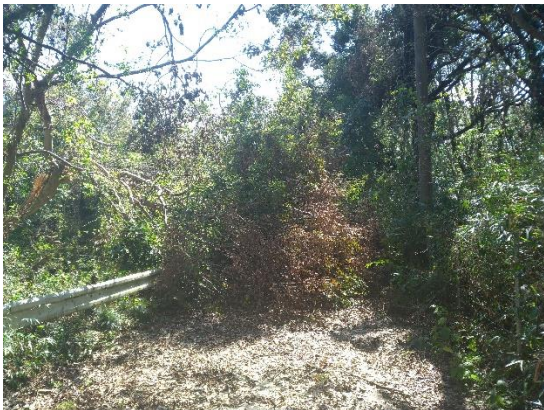
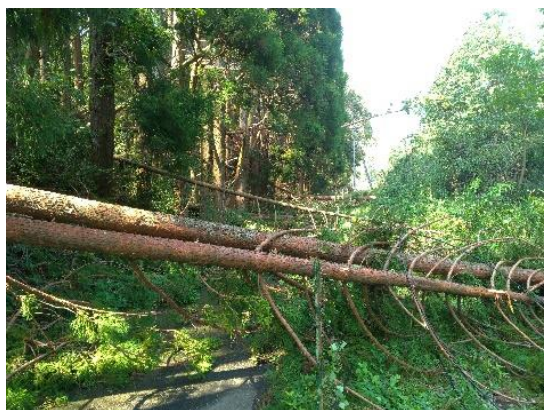
管路への倒木

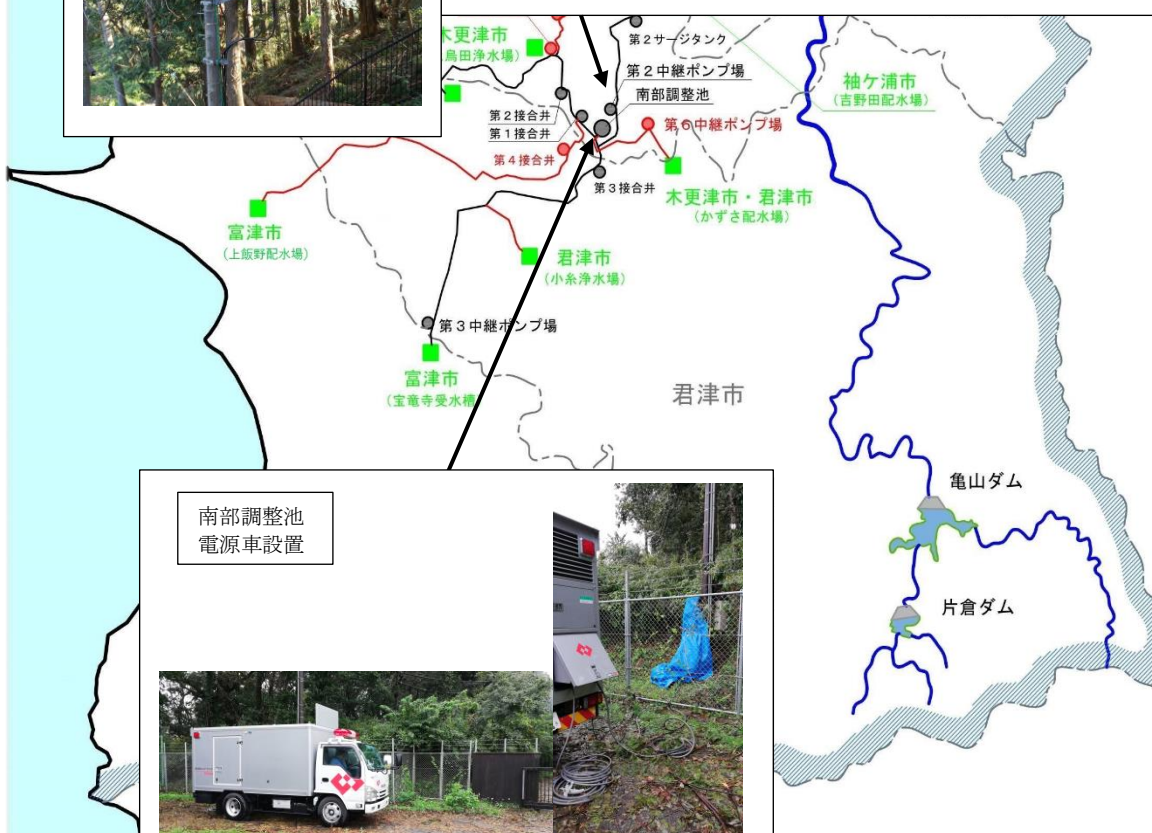
第2中継ポンプ場  
電源車設置

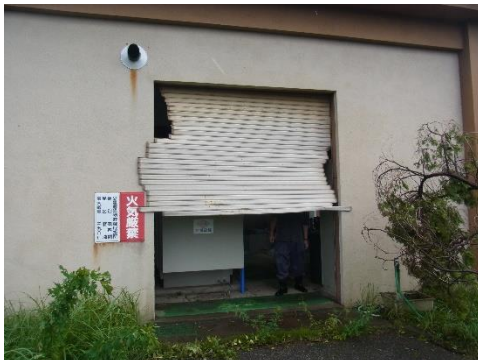
自家発電室シャッター破損状況  
（中台浄水場）

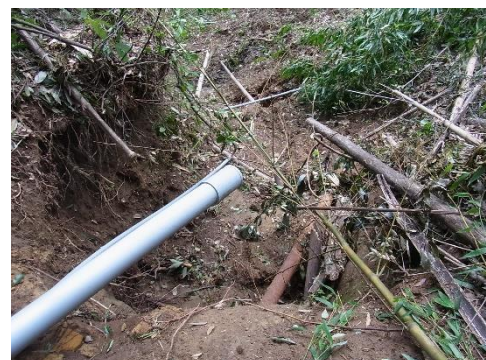
土壌の流失による地下埋設物の露出状況  
（丹原送水場送水管路）

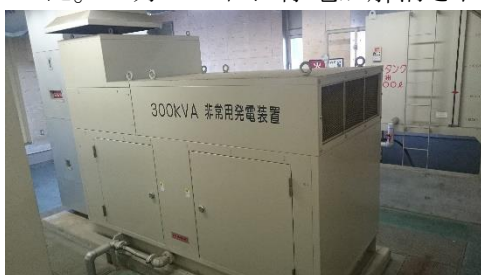
ガスタービン式自家発電設備  
(本庁舎)

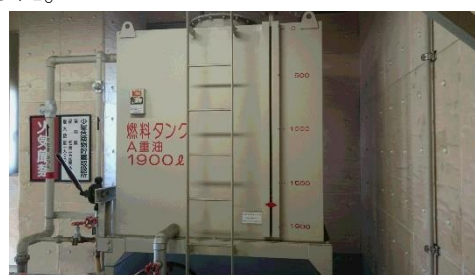
自家発電設備用燃料タンク  
(本庁舎)

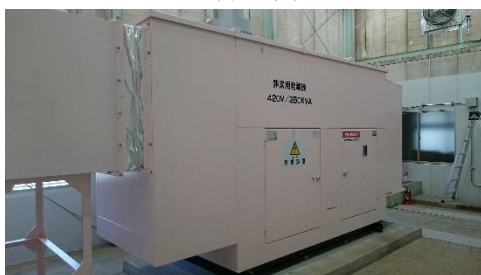
ディーゼル式自家発電設備  
(上烏田浄水場)

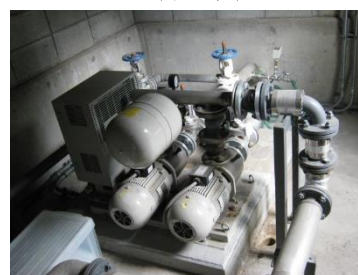
増圧ポンプ設備  
(富来田第四加圧所)

また富来田第四加圧所においてバイパス弁の開放措置を行い僅かながら配水圧力の改善を図りました。

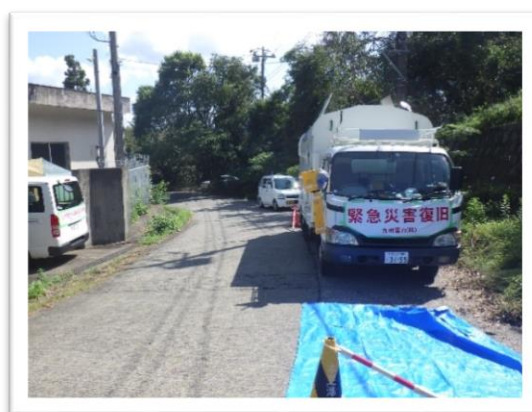
電源車による電力供給状況  
(竹岡増圧ポンプ場)

貯水がなくなってしまった竹岡配水場へ送水するために、停電により稼働停止した竹岡増圧ポンプ場に9月14日電源車を接続し、施設を稼働させ配水場の貯水量の確保に努めました。翌日15日から竹岡配水場系配水区域への充水・洗管作業を開始し、16日18時には竹岡・金谷地区1800戸の断水が解除となりました。竹岡増圧ポンプ場の停電については、18日に復電しました。

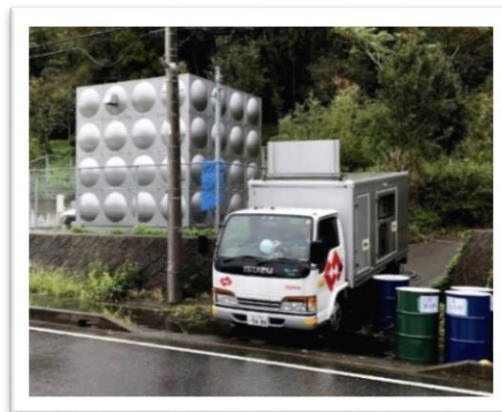
電源車による電力供給状況  
(豊岡第三増圧ポンプ場)

大田和加圧ポンプ場には、9月15日に仮設発電機を設置し施設を稼働させました。17日には、竹岡加圧ポンプ場、志駒増圧ポンプ場、豊岡増圧ポンプ場、豊岡第二増圧ポンプ場、豊岡第三増圧ポンプ場の4箇所のポンプ場に電源車を設置し施設を稼働させました。豊岡第四増圧ポンプ場と寺尾加圧ポンプ場には19日に仮設発電機を設置し施設を稼働させました。

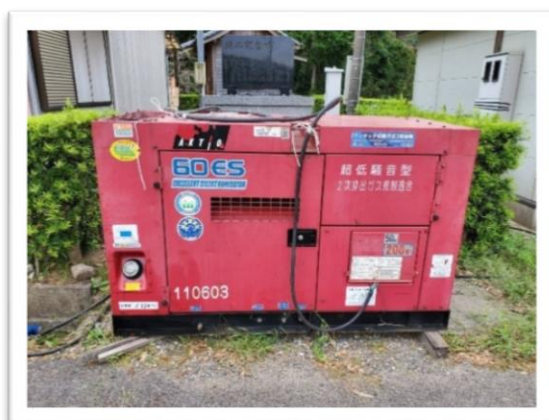
可搬型発電機設置状況  
(大田和加圧ポンプ場)

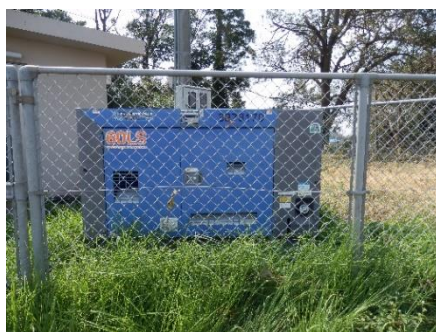
永吉 5 号井戸 発電機設置

9 月 1 1 日に永吉浄水場へ電源車が設置され、計装システムが仮復旧しました。取水井戸 6 箇所のうち 3 箇所を自家発電機及び応急発電機の設置により稼働させ、配水池への貯水量の確保を図り、1 3 日には、上泉加圧場の自家発電機を稼働させ、永吉浄水場系地区内の洗管作業を実施し、1 4 日に断水が解消しました。停電については、1 8 日に復電しました。

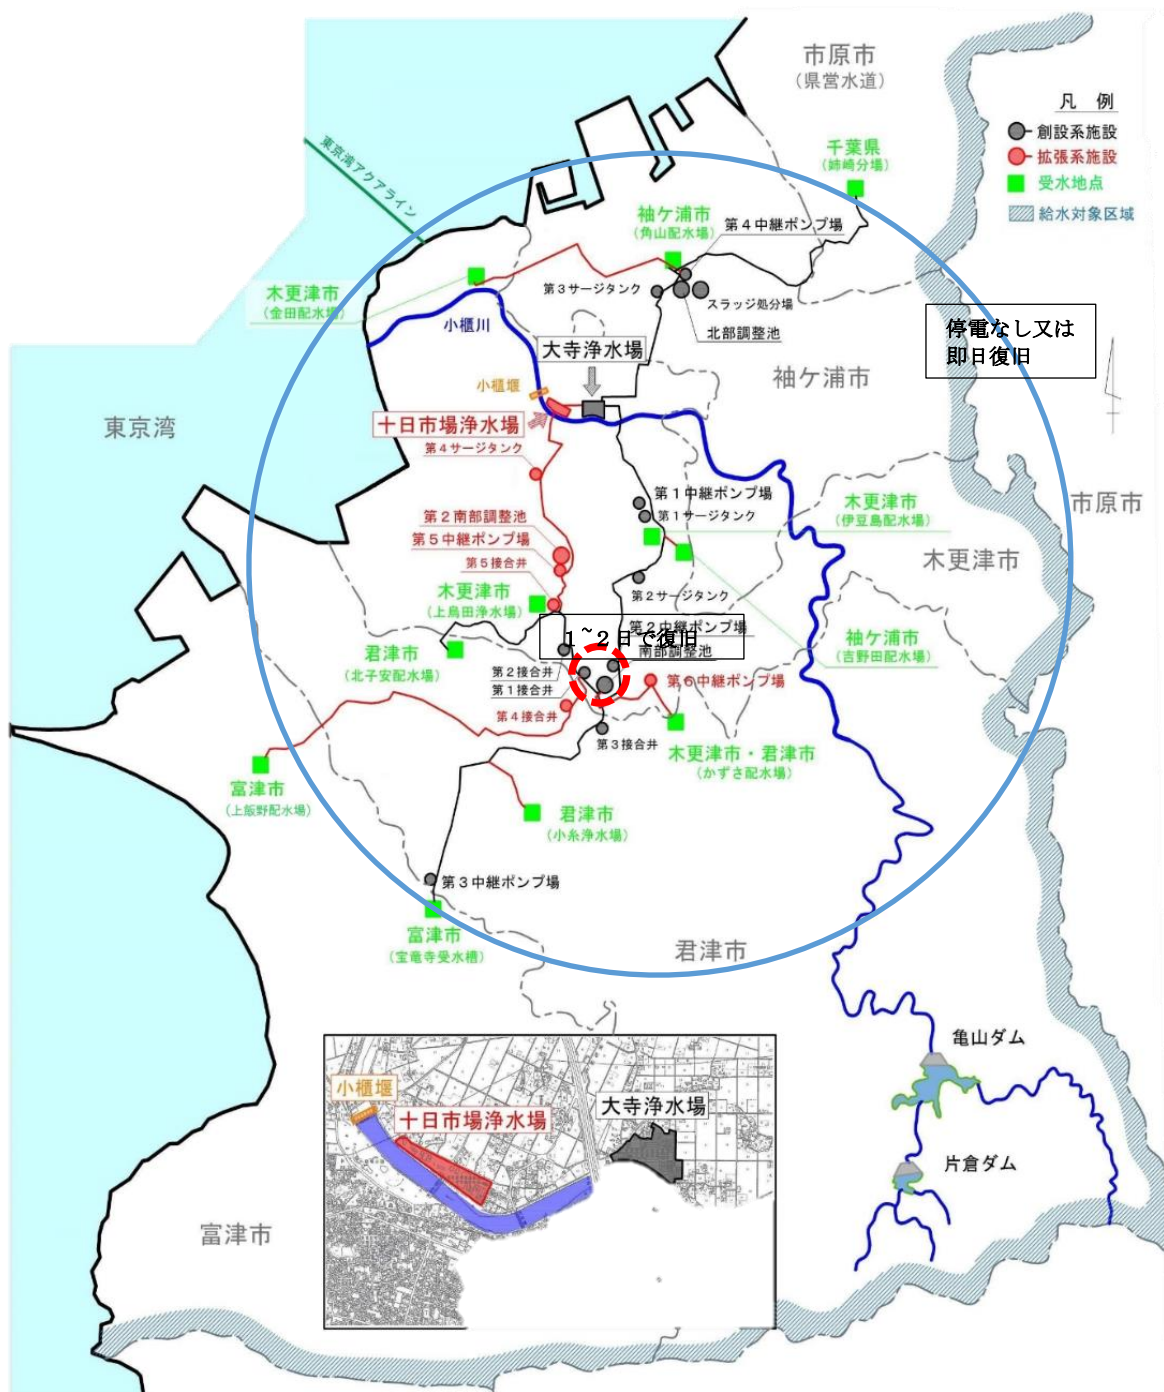
図一 台風19号停電復旧経過

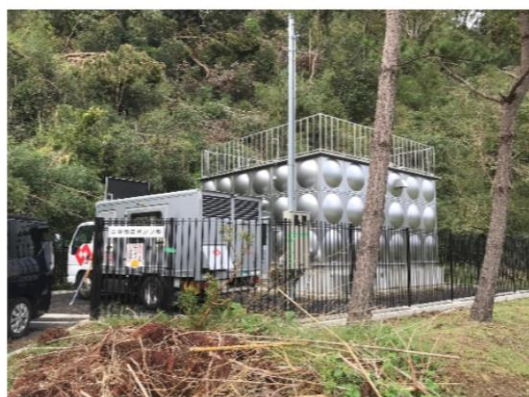
電源車による電力供給状況  
(志駒増圧ポンプ場)

前回の台風15号を踏まえ、電源車1台と発電機3台を設置し、断水を解消しました。

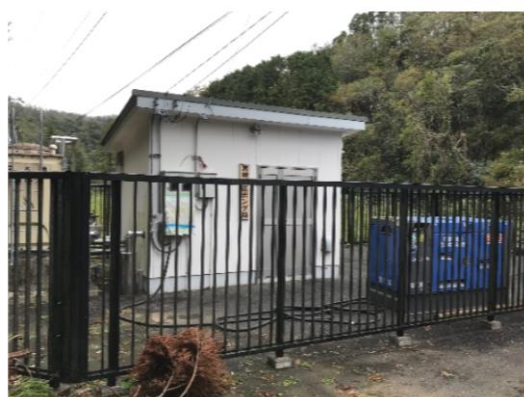
可搬型発電機設置状況  
(恩田増圧ポンプ場)
